إعصار دانيال والأضرار الكارثية على سد مدينة درنة والمنطقة العمرانية

(توصيات ومقترحات ما بعد الكارثة)

Storm of Daniel and the Catastrophic Damage to the Dam in Derna and the Urban Area (Recommendations and proposals after the disaster)

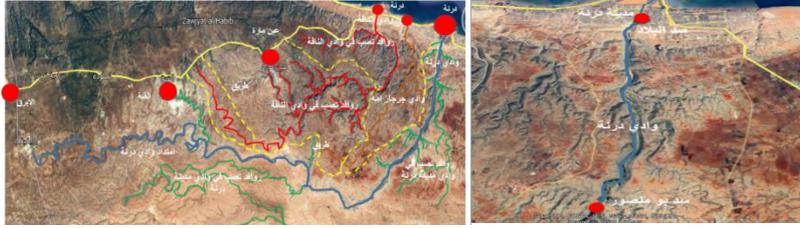
- السبب الرئيسي الثاني: حجم الكارثة يتمثل في إن بنية السدين لم تتحمل هذا العبء الكبير للمياه مما أديالي انهيارهما والحقيقة التي يجب أن تأخذ في الحسبان والتي هي المسبب الرئيسي الثاني والمهم أن الوادي هو مصب لروافد كبيره تصب في وادي درنة قادمة من المناطق المحيطة بالمدينة مما جعلت المياه بمعدلات كبيرة غير مسبوقة (معدل سقوط الأمطار على المدينة مع مياه الإمطار القادمة من المناطق المجاورة عبر روافد التي تصب بالوادي وهو خطر حقيقي يجب أن يأخذ في الحسبان) انظر الشكل أدناه (13-14) حيث يوضح عدد الروافد التي تصب في وادي درنة جنوب المدينة مما يجعل الوادي يتحمل فوق قدرته من المياه.

شكل (13) يتحمل الوادي كميات المياه التي تغمر الوادي بالإضافة إلى كميات المياه التي تصبها الروافد من مناطقها وهذا المسبب الرئيسي لتجمع كميات غير مسبوقه من المياه والطين الذي حملت مع سريان الماء، (مصدر الصورة: رسم الباحثان)

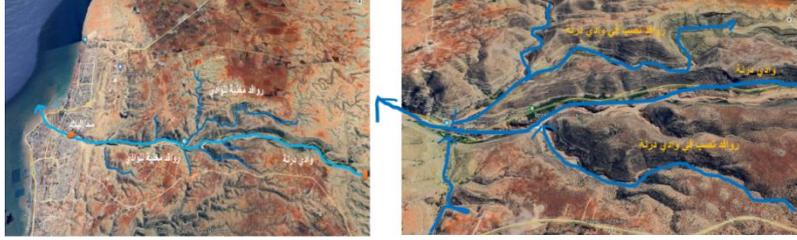
شكل (14) الروافد تصب كميات من المياه في مجرى الوادي، (مصدر الصورة: رسم الباحثان)

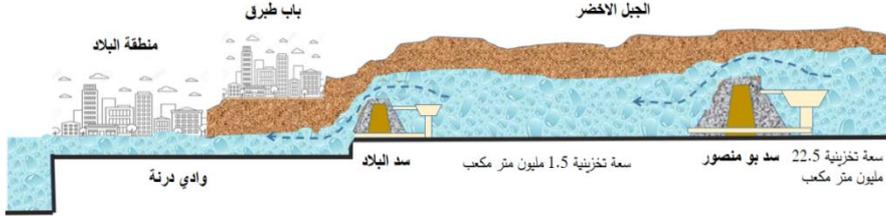
الشكل (15_16) يوضح نتيجة لكل ما ذكر سابقاً أنهار سد البلاد أولاً بسبب الغمر أي مرور المياه فوق السد Over Topping، مما سبب في انهياره وعلمياً (إن 65% من انهيار السدود الركامية بسبب مرور المياه أعلى السد و لذا تم وضع مفايض لتسريب المياه في حالة زيادتها عن المعدل المتوقع ولكن المفايض تسرب 170 ملي متر مكعب في الثانية في تلك الليلة وهي كمية ليست مناسبة أي كانت من المفروض أن تسرب بمعدل أكثر بكثير وهي نسبة 1500 ملي متر مكعب في الثانية (أحمد محمد، 2023).

شكل (15) مرور المياه فوق السد تسبب في انهياره نتيجة الكميات الغير مسبوقه لهطول الأمطار، (مصدر الصورة: رسم الباحثان)

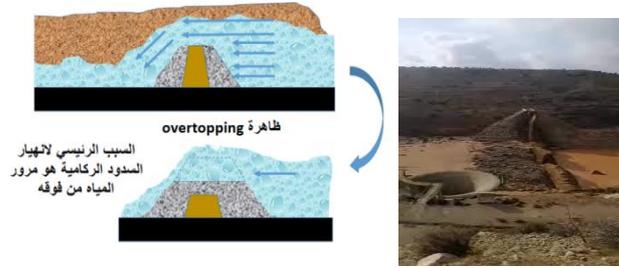
شكل (16) توضيح لانهيار السد، (مصدر الصورة: رسم الباحثان)

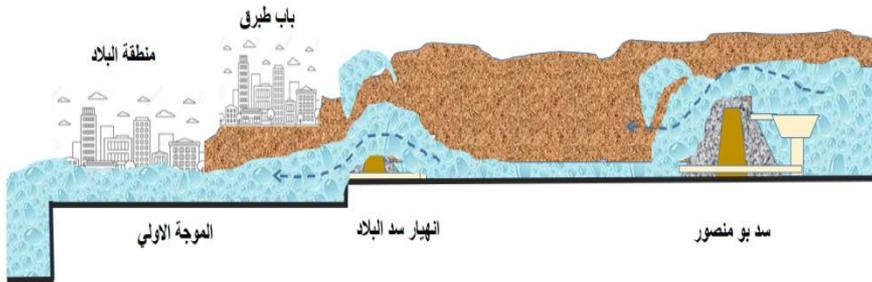
الشكل (17): بوضوح انهيار السد الكبير سد بو منصور بعد انهيار السد الأول بعشر دقائق نتيجة للضغط العالي لكمية المياه وعدم استيعاب المفايض للحجم الهائل للمياه القادمة من جنوب المدينة ونتيجة وجود فراغ خلف السد بعد الانهيار الأول.

شكل (17) يمثل تصور تقريبي لانهيار السد الأول، (مصدر الصورة: رسم الباحثان)

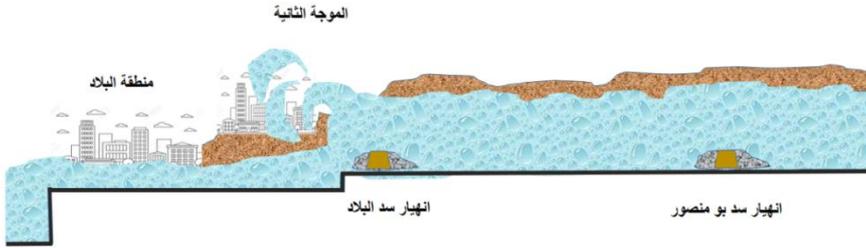
الشكل (18-19): يبين كمية المياه الهائلة وقوة الدفع وقدم مياه الفيضان من منطقة أعلى إلى منطقة منخفضة مع وجود مخلفات السد أدى إلى إحداث دمار شامل للمنطقة الحضرية للمدينة بشكل مفاجئ للسكان مخلفاً خسائر بشرية (رحم الله شهداء درنة) ومادية كبيرة وبمساحة تقدر 7 كيلومتر مربع.

شكل (18) يمثل تصور تقريبي لانهيار السد الثاني، (مصدر الصورة: رسم الباحثان)

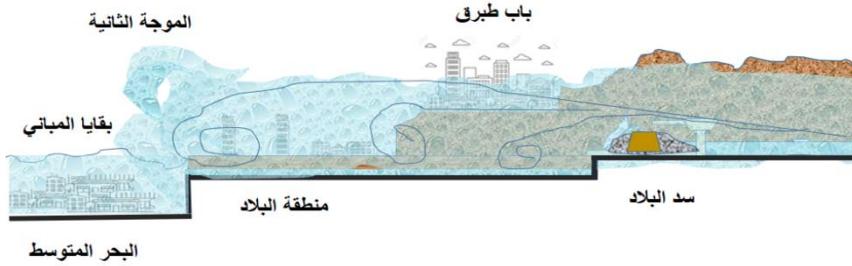
شكل (19) تصور لانغمار المباني بمياه الفيضان، (مصدر الصورة: رسم الباحثان)

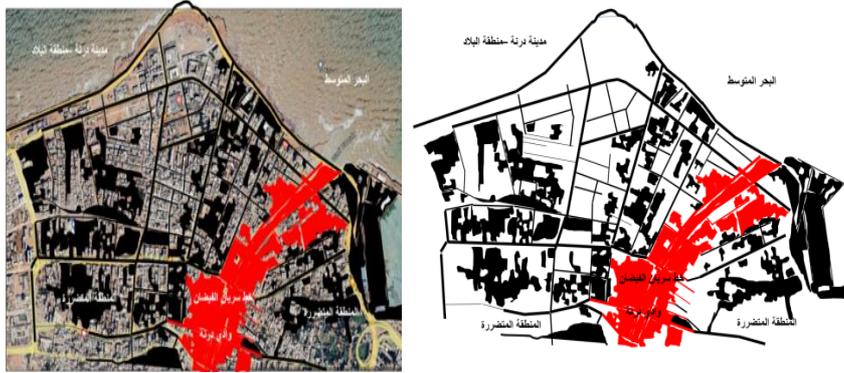
3. نقلت مخلفات من طين وسيارات وبقايا المباني إلى كل إرجاء المنطقة المتضررة وتسببت في قفل الشوارع وتراكم أطنان من الطين والمخلفات في فراغاتها.
 4. فتحت مسارات طرق جديدة بسبب انهيار المباني وهدمها بالكامل أو جزئياً.
 5. نقلت أجزاء من المباني من مكان إلى آخر و تغيرت مواقعها.
 6. دمار بنية الوادي بشكل كامل ورجع إلى معالمه الطبيعية قبل بناءه.
 7. دمرت الشواطئ ونقلت المخلفات إلي البحر .
 8. حوض الميناء ملء بمخلفات الدمار وأصبح غير صالح لدخول السفن وقتها.
 9. انقطاع الاتصال بين الضفتين الشرقية والغربية لعدة أيام أول أيام الكارثة.
- أضرار فيضانات إعصار دانيال على المباني وتتمثل في: (1) الدمار الكامل ولا إثر لوجود المبني. (2) الدمار الجزئي وغير قابل للأعمار من جديد. (3) الدمار الجزئي وقابل للإعادة البناء والصيانة. (4) الهيكل الإنشائي سليم ويحتاج إلى صيانة وترميم حيث يوضح الشكل (21_22) يوضحان حجم المنطقة المتضررة.

شكل (21): المنطقة المتضررة: يمثل اللون الأحمر المنطقة المتضررة بالدرجة الأولى وهي المنطقة الملاصقة والموازية لوادي درنة،(مصدر الصورة: رسم الباحثان)

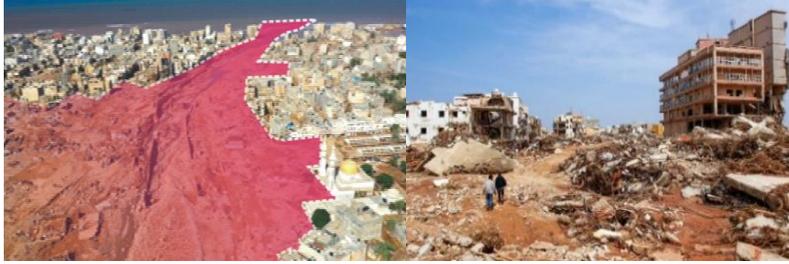
شكل (22): صور توضح حجم الدمار في مركز المدينة، (Google.com)

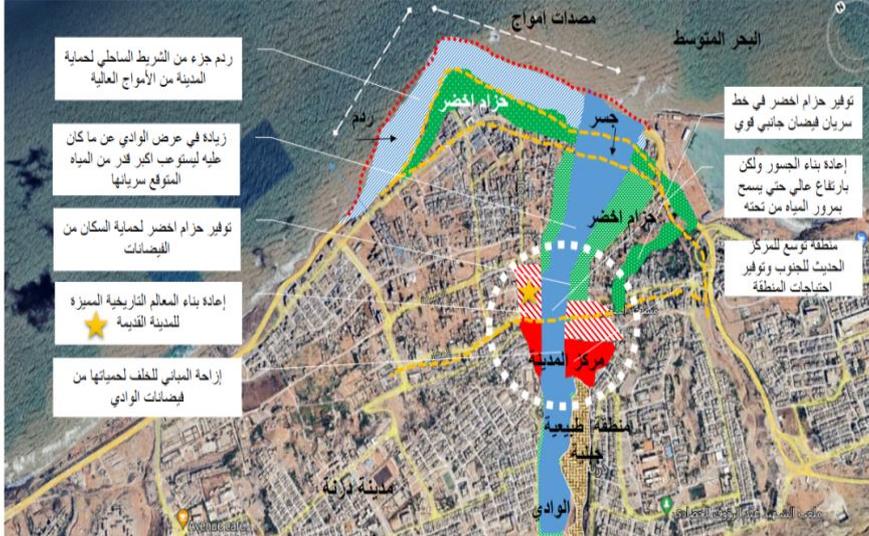
شكل (24) مقترح للمناطق الخطرة للتجمع السكاني في حالة بناء السدود من جديد. (مصدر الصورة: رسم الباحثان)

- 1) تصميم مساحات خضراء على ضفتي الوادي بعرض لا يقل عن 50 متر (2) بناء الأرصفة والطرق على ضفتي الوادي بارتفاع أعلى مما كان عليه. (3) رفع من منسوب السور المحيط بالوادي حتى لا يسمح بخروج المياه في حالة هطول الأمطار بالمعدلات الطبيعية. (4) تقليل التركيز السكاني بمنطقة الوادي وعليه يفضل المباني المطلة على الوادي تكون خدمية وإدارية لتقليل الخسائر البشرية في حالة الفيضانات. (5) بناء جسور عالية وبنية إنشائية قوية انظر الشكل (24).
