## تقييم المتانة على المدى الطويل: دراسة عددية على مقاومة حديد التسليح في الهياكل الخرسانية المتآكلة

د. بشير صالح، م. ليندا دقق، م. منى التركي

## "Assessing Long-term Durability: Numerical Study on Reinforcement Steel Resistance In Corroded Concrete Structures"

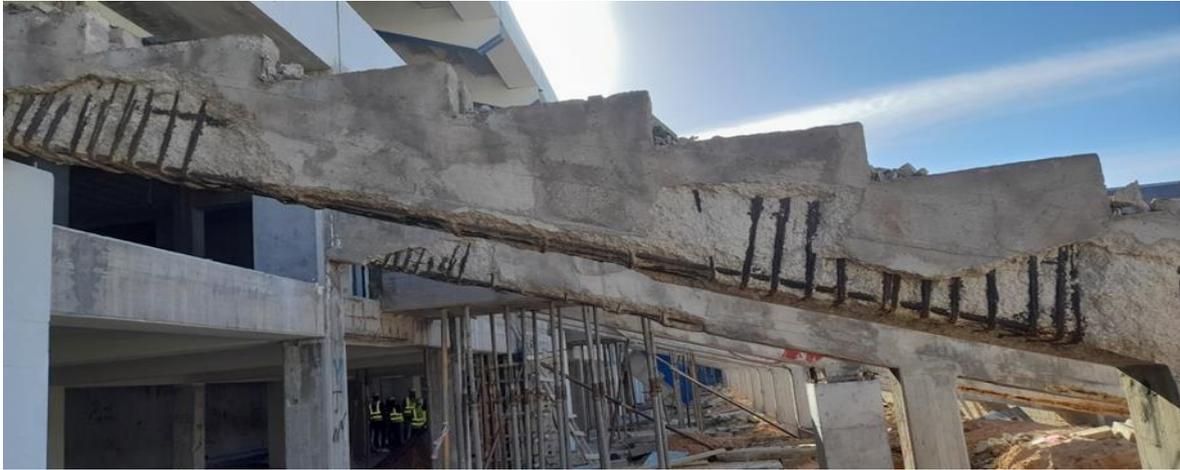
شكل 1.. كمرة بطول 5 متر تعرضت لانهيار الغطاء الخرساني وفقد جزء من مساحة مقطع حديد التسليح (المصدر المؤلفين)

تشير الدراسات إلى أن التآكل يحدث ببطء وقد لا يكون واضحاً في المراحل الأولى، ولكن مع مرور الوقت، يمكن أن يتسبب في تدهور كبير في الخصائص الميكانيكية للخرسانة، مما يتطلب تدخلاً للصيانة المكلفة والمعقدة. إن عدم معالجة التآكل في الوقت المناسب قد يؤدي إلى الحاجة إلى استثمارات باهظة لإعادة تأهيل المنشآت، فضلاً عن المخاطر المحتملة على السلامة العامة وسلامة المستخدمين. الهدف من هذه الدراسة هو تحليل تأثير تآكل حديد التسليح على الأداء الإنشائي للكمرات الخرسانية المسلحة في الظروف البيئية القاسية. سيتم تحقيق هذا الهدف من خلال استخدام التحليل العددي باستخدام برنامج ABAQUS، والذي سيمكننا من تقييم تأثير مستويات متنوعة من التآكل على قدرة تحمل الكمرات وتشوهها النهائي. تسعى الدراسة إلى تقديم رؤى قيمة تساعد في تحسين استراتيجيات التصميم والصيانة، لضمان استمرار سلامة الهياكل الخرسانية على مدى الزمن. في هذا السياق، حصلت ظاهرة تآكل حديد التسليح على اهتمام كبير من الباحثين والممارسين في مجال الهندسة المدنية. فقد تناولت الدراسات العديدة الآليات التي تساهم في تسريع التآكل، وطرق التقييم والاختبار، واستراتيجيات الحماية المختلفة. على سبيل المثال، أظهرت دراسة لـ [1] (Smith et al., 2018) كيف تؤثر البيئة الساحلية، بما في ذلك الأملاح والرطوبة، على معدل تآكل حديد التسليح، وطرحت استراتيجيات مختلفة للتعامل مع هذه التحديات. من ناحية أخرى، قدمت دراسة أخرى لـ [2] (Johnson & Lee, 2019) تحليلاً مفصلاً لتأثير التآكل على السلوك الإنشائي للكمرات الخرسانية باستخدام تجارب معملية ونماذج عددية، مما ساهم في فهم كيف يمكن أن يؤثر التآكل على الأداء الإنشائي للعناصر المختلفة في المنشآت. علاوة على ذلك، تركز الأبحاث الحديثة على تقنيات إعادة تأهيل الهياكل المتضررة، مثل استخدام الألياف الكربونية لتعزيز الكمرات وإصلاح الأجزاء المتآكلة بمواد حديثة، كما أظهرتها دراسة لـ [3] (Miller et al., 2020)، هذه الأبحاث أظهرت أيضاً فاعلية كبيرة في استخدام هذه التقنيات في تحسين الأداء الإنشائي وتقليل تكاليف الصيانة. وفي مجال التحليل العددي واستخدام نظرية العناصر المتناهية، قدمت الأبحاث التي أجراها [4] (Garcia & Perez, 2021) نموذجاً رقمياً لتأثير التآكل باستخدام برنامج ABAQUS، مما يعكس أهمية المحاكاة العددية في توقع نسب الفاقد بدقة وتكلفة أقل مقارنة بالتجارب المعملية التقليدية. في زيارة ميدانية أجراها فريق العمل بالأكاديمية الليبية تحت إشراف د. بشير صالح لملاعب طرابلس الدولي قبل عملية الصيانة، لوحظت ظاهرة التآكل بوضوح في الكمرات، حيث تم تسجيل انهيار وتشقق في الغطاء الخرساني وصدأ متزايد في بعض المناطق. يوضح الشكل 1. كمرات تأكلت أطرافها نتيجة عوامل بيئية متعددة، بينما يوضح الشكل 2 كمرات أخرى

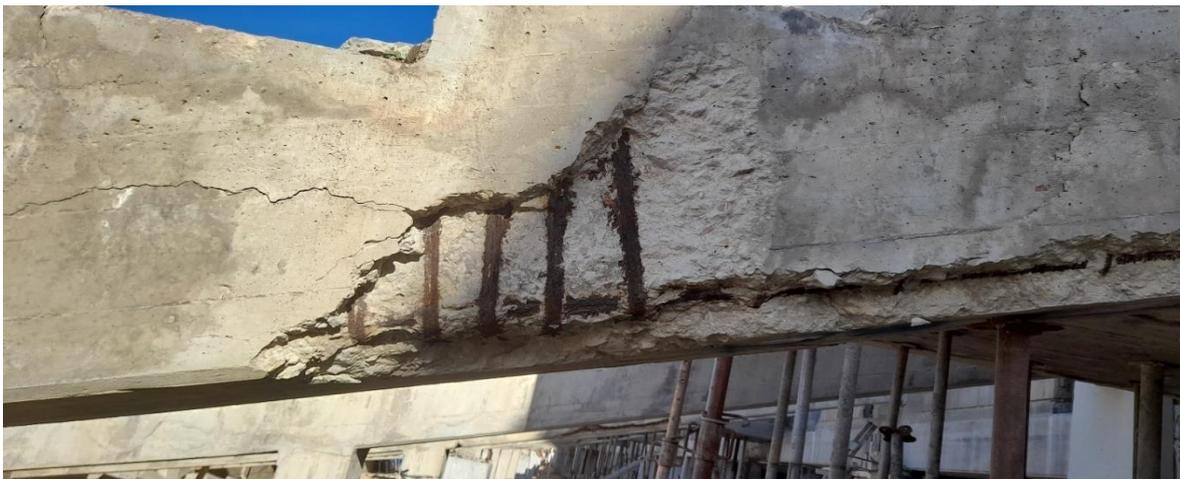
شكل 2. كمرة تعرضت لتشوّه من ناتج فقدان جزء من مقطع حديد التسليح في منطقة القص (المصدر المؤلفين)

تعرضت لتشوّه نتيجة فقدان جزء من مقطع حديد التسليح. كما أظهرت دراسة لـ [5] (Chung et al., 2021) تأثير التآكل على الأداء الميكانيكي للأعمدة الخرسانية، موضحة كيف يمكن أن يؤدي التآكل إلى تقليل قدرة التحمل القصوى للعناصر الإنشائية. بالإضافة إلى ذلك، دراسة (Ahmed & Khan, 2022) [6] تناولت استراتيجيات الصيانة المتقدمة التي يمكن تطبيقها للحد من تأثير التآكل وتحسين العمر الافتراضي للهياكل الخرسانية. فيما يخص التطبيقات العملية، قدّمت دراسة [7] (Lee & Wong, 2022) نماذج تجريبية لتحليل تأثير التآكل على الجسور الخرسانية واختبار فعالية المواد البديلة في تعزيز قوة التحمل الإنشائي. كما تناولت دراسة [8] (Patel & Sharma, 2023) استخدام الألياف الزجاجية كبديل لحديد التسليح التقليدي في بعض التطبيقات الخاصة.

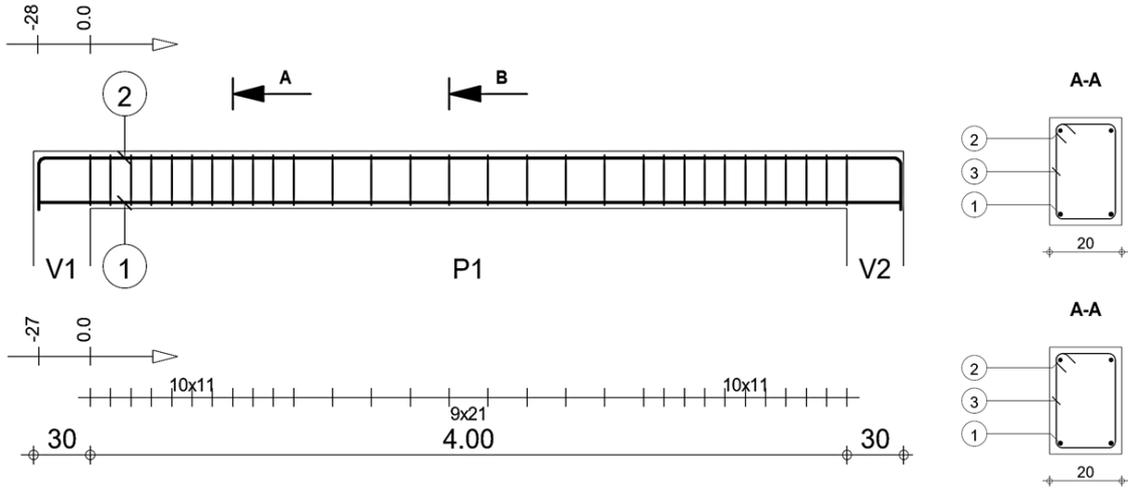
شكل 3 يوضح مقطع طولي في الكمرة B1 موضح فيها حديد التسليح وابعاد المقاطع والتسليح (المصدر: المؤلفين)

تستند منهجية هذه الورقة البحثية إلى دراسة شاملة حول الكمرات الخرسانية المتآكلة، بهدف فهم أسباب التآكل ومدى تأثيره على حديد التسليح [8]. يتم ذلك من خلال إعداد ثلاث كمرات خرسانية بسيطة الإسناد، يختلف كل منها عن الآخر في مقدار تآكل قطر حديد التسليح في مناطق مختلفة من الكمرة، مع التركيز في هذا البحث على مناطق القص. سيتم التركيز على المناطق التي يتجاوز فيها نسبة الفاقد أكثر من 20% من مساحة الحديد التصميمية. تهدف الدراسة إلى معرفة كيفية تصرف الكمرات عند فقدان مساحة من حديد التسليح بسبب العوامل البيئية المختلفة، وتحديد إمكانية ترميمها. كما تهدف إلى استخدام تطبيقات العناصر المتناهية (ABAQUS) كبديل للاختبارات التجريبية [9]. نسعى من خلال هذه الدراسة إلى الحصول على نتائج تساعد في تجاوز المخاطر التي قد تنجم عن التشوهات التي تحدث للعناصر الإنشائية التي تعرضت لفقدان جزء من مساحة حديد التسليح التصميمية. في هذا التحليل، تم استخدام تطبيقات العناصر المتناهية ABAQUS، حيث تم نمذجة الكمرة باستخدام حديد تسليح علوي (2Ø12mm) وحديد تسليح سفلي (2Ø14mm)، مع مقطع خرساني بأبعاد 400×300×20 مم. تم اختبار العينات بمواصفات خرسانية مسلحة وفقاً للشكل 3. والجدول 1.

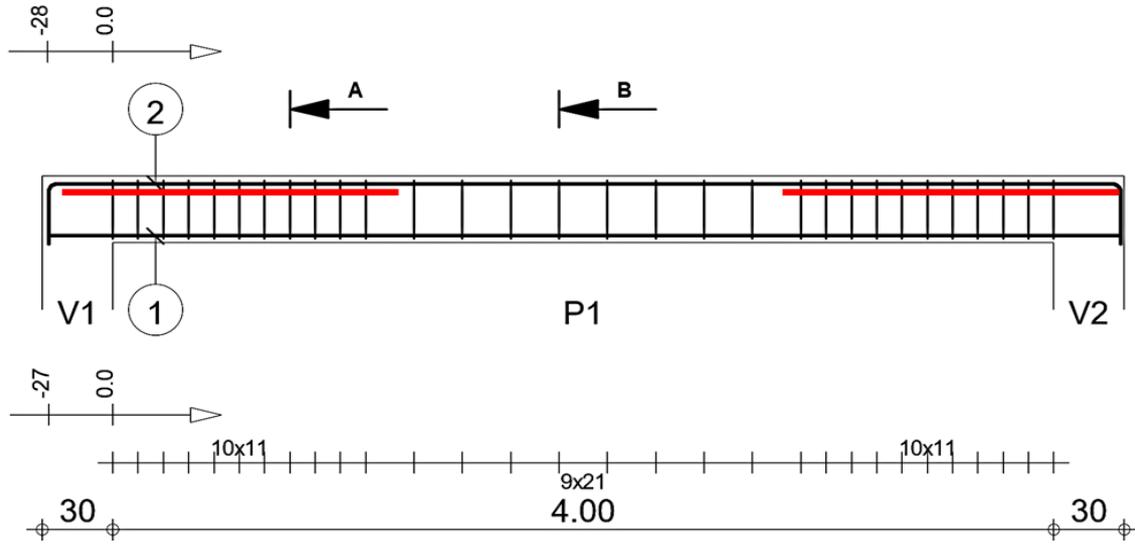
شكل. 4. يوضح اماكن حديد التسليح الفاقد لجزء من السماكة (مساحة المقطع)، (المصدر: المؤلفين)

200 مم × 300 مم × 4000 مم، تم تسليحها بالكامل وفقاً للتصميم الموضح في الشكل. 4، أما الكمرات B1-1 فقد تم تقليص قطر حديد التسليح من 12 مم إلى 10 مم في الاطراف (مناطق القص) وبطول 1.0 م، لمحاكاة التآكل الناتج عن عوامل التعرية والصدأ، مما يقلل من قدرة التحمل ويزيد من التوزيع غير المتجانس للإجهادات. الكمرات B1-2 شهدت تقليصاً في قطر حديد التسليح إلى 8 مم في مناطق القص على بعد 1 متر من العمود، لمحاكاة فقدان قطر حديد التسليح نتيجة الصدأ. شكل 4 يوضح اماكن الفاقد في حديد التسليح لجزء من السماكة (مساحة المقطع).

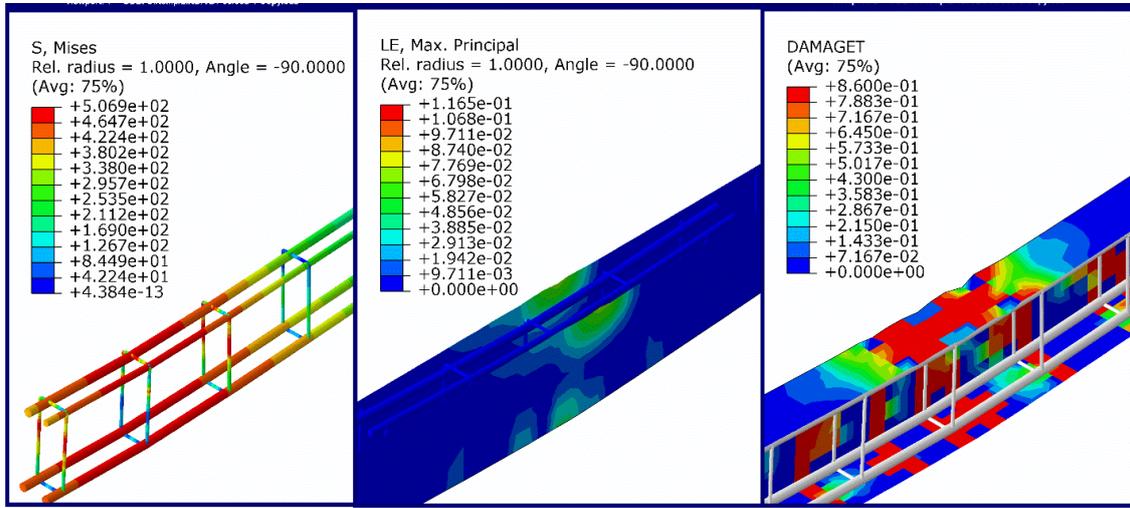
شكل 5 يوضح تأثير الكمرات وتفصيل حديد التسليح من ناتج الاجهاد والتشوه والانهياب التدريجي باستخدام FEM

تضمنت الدراسة مقارنة التشوهات (deformations) التي تحدث للكمرات خلال مراحل التحميل حتى نقطة الفشل، مما يعكس سلوك الكمرات في مرحلتها المرنة (elasticity) واللدونة (plasticity). الشكل 5 يوضح الفروقات في

التشوه بين النماذج المختلفة. بالإضافة إلى ذلك، تم رصد التشققات الشعيرية (hairline cracks) التي تظهر على الكمرات أثناء التحميل، وتحليل الإجهادات (stresses) والانفعالات (strains) والإزاحات (displacements) ووردود الأفعال (reactions)، مما يوفر رؤى حول الأداء الهيكلي (structural performance) تحت ظروف التآكل.

الشكل 5 يوضح المقارنة بين جميع نماذج الكمرات (B1-0, B1-1, B1-2) ، وبين العلاقة بين الإزاحة والقوة (Force-Displacement)، مما يقدم تصويراً مرئياً للسلوك المرصود داخل الكمرات. هذا الشكل يساعد في تقديم نظرة شاملة عن كيفية تأثير فقدان مساحة التسليح على سلوك الكمرة. عند مقارنة النتائج (القوة أو التشوه) يتضح تأثير فقدان مساحة مقطع حديد التسليح على قوة ومتانة الكمرات، حيث تتأثر الكمرات بهذا النقص وينعكس بشكل سلبي على ديمومة استخدامها، مما يؤكد على ضرورة المعالجة لتجنب فقدان المنشأ بالكامل. هذه المقارنة تسلط الضوء على أهمية العناية بالتسليح والصيانة المستمرة للهياكل لضمان ديمومتها وأدائها الفعال.

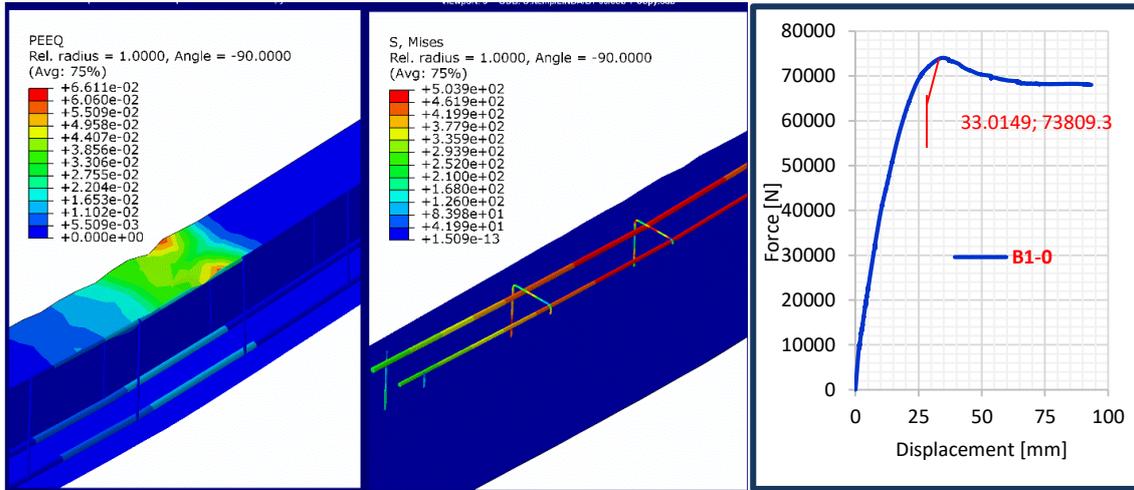
شكل 6 تفاصيل التشوه الخارجي والداخلي وتأثيره من ناتج الأحمال وإيضاً مقارنة بين الأحمال والتشوه للكمرات B1-0. أما الكمرات B1-1، فقد تم تقليص مقطع حديد التسليح فيها من قطر 12 مم إلى قطر 10 مم لمحاكاة الكمرات التي تعرضت لفقدان مساحة من التسليح نتيجة الظروف البيئية المذكورة. هذا التقليص يهدف إلى محاكاة تأثير التآكل الذي يحدث في الكمرات الواقعة في بيئات ذات رطوبة عالية أو بالقرب من البحر، حيث يساهم التآكل في تقليل فعالية التسليح وبالتالي يؤثر على أداء الكمرات. وقد قورنت النتائج المتحصل عليها من العلاقة بين القوة والتشوه بالنموذج القياسي B1-0، مما يسمح بتقييم كيفية تأثير تقليص مقطع حديد التسليح على القدرة التحملية (load-bearing capacity) وسلوك الكمرات تحت الأحمال. الشكل 7 يوضح تفاصيل التشوه الخارجي والداخلي وتأثيره من

تم اختيار هذه العلاقة لتكون معيارًا يُقاس عليه باقي الكمرات في الدراسة. يوضح الشكل 6 تفاصيل التشوه الخارجي والداخلي (external and internal deformations) وتأثيره من ناتج الأحمال (load effects) وأيضًا مقارنة بين الأحمال والتشوه للكمرات B1-0. تُظهر النتائج أن التحميل البطيء يسمح بمحاكاة دقيقة لسلوك الكمرات تحت الأحمال، ويؤكد أهمية ضبط معاملات المحاكاة (simulation parameters) لضمان الحصول على نتائج تمثيلية (representative results) كما أن التحليل الدقيق لمناطق التشوه (detailed deformation analysis) يساهم في تحسين فهمنا للتفاعل بين الخرسانة وحديد التسليح (interaction between concrete and reinforcement)، مما يعزز قدرتنا على تصميم هياكل أكثر أمانًا وكفاءة (safer and more efficient structures).

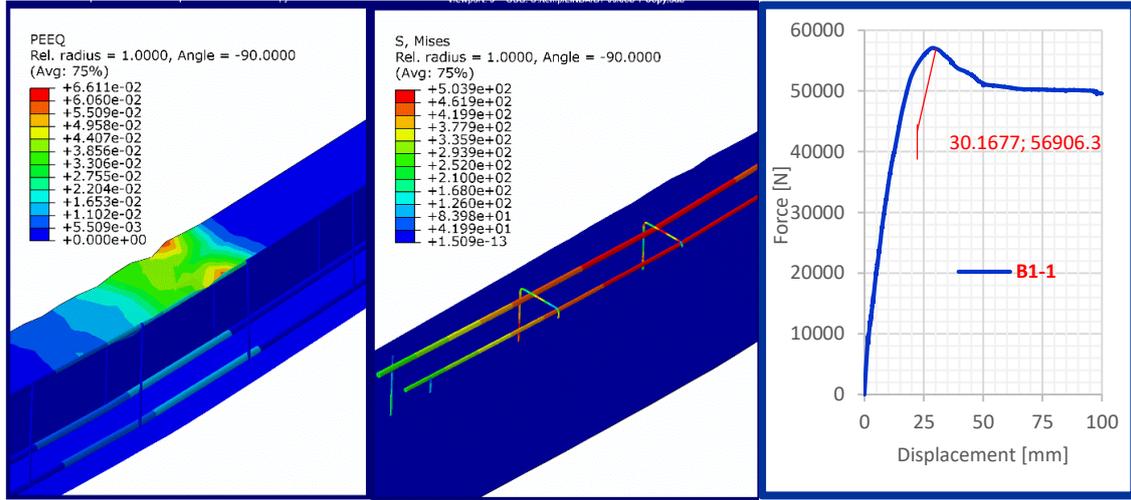
شكل 7 تفاصيل التشوه الخارجي والداخلي وتأثيره من نتائج الأحمال وأيضاً مقارنة بين الأحمال والتشوه للكمرات B1-1.

نتائج الأحمال وأيضاً مقارنة بين الأحمال والتشوه للكمرات B1-0. هذا الشكل يعرض كيف يؤثر التصميم الأساسي للنموذج القياسي على توزيع الأحمال والتشوهات، مما يوفر قاعدة مرجعية لفهم تأثير التعديلات على الأداء الهيكلي.

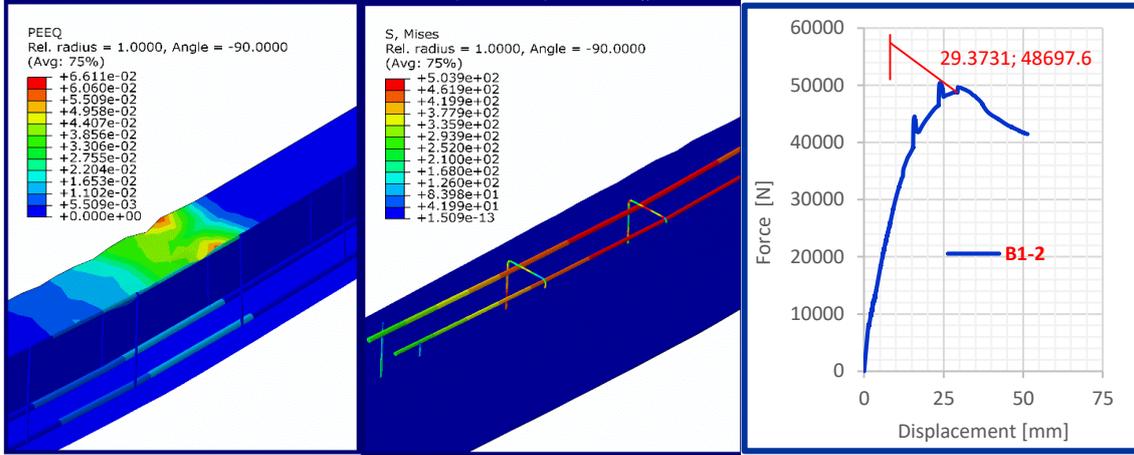
شكل 8 تفاصيل التشوه الخارجي والداخلي وتأثيره من نتائج الاحمال وايضا مقارنة بين الاحمال والتشوه للكمره B1-2

فيما يوضح الشكل 8 تفاصيل التشوه الناتج من الأحمال على الكمرات B1-1، ويعرض مقارنة العلاقة بين الأحمال والتشوه للكمرات B1-1. هذا الشكل يبرز التأثير الواضح لتقليل مقطع حديد التسليح على تشوه الكمرات وقوة تحملها، مما يعزز الفهم حول كيفية تدهور الأداء الهيكلي نتيجة نقص التسليح. أخيراً، يوضح الشكل 9 تفاصيل التشوه ومقارنة القوة بالإزاحة للكمرات B1-2، حيث تم تقليل مقطع حديد التسليح إلى أبعد من ذلك حوالي 8 مم في منطقة القص، وهي الحالة الأكثر سوءاً التي قد تتعرض لها الكمرات قبل حدوث التشوه الكامل والانهايار. تعتبر هذه المقارنات ضرورية لتحديد ما إذا كانت الكمرات التي تعرضت لفقدان جزء من حديد التسليح يمكنها تحمل الأحمال المخصصة لها، أم أنه يجب استبدالها بالكامل. يقدم هذا الشكل رؤية شاملة للتأثيرات المتزايدة لتقليل التسليح على الأداء الهيكلي، ويعزز من أهمية التصحيح المبكر والتخطيط الدقيق للتصميمات والصيانة لضمان استدامة السلامة الهيكلية. التفاصيل المقدمة في هذه الأشكال تساهم في تحسين فهمنا للآثار المختلفة لتقليل التسليح على الكمرات وتساعد في تطوير استراتيجيات تصميم وصيانة فعالة للحفاظ على الأداء الهيكلي في ظروف بيئية قاسية.

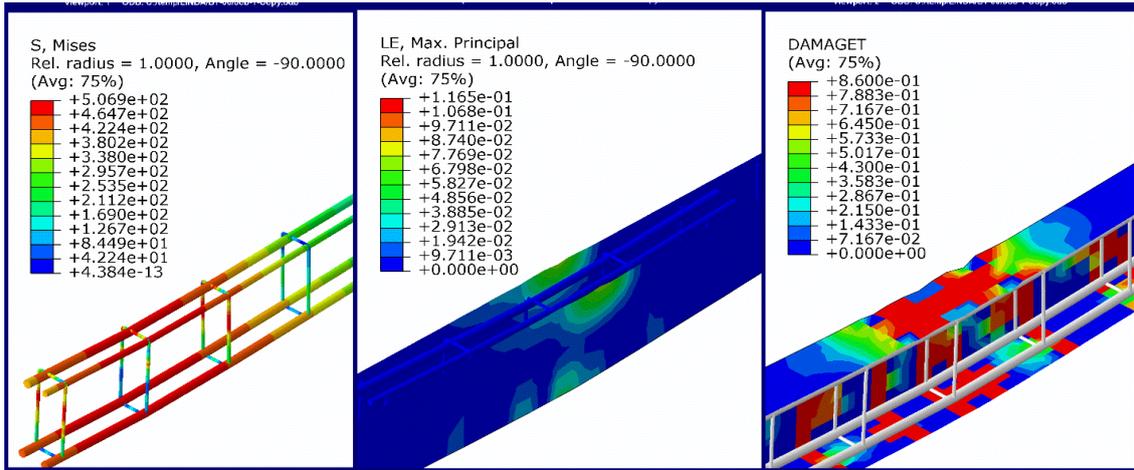
شكل 9 تفاصيل التشوه الخارجي والداخلي وتأثيره من نتائج الاحمال وايضا مقارنة بين الاحمال والتشوه للكمره B1-0

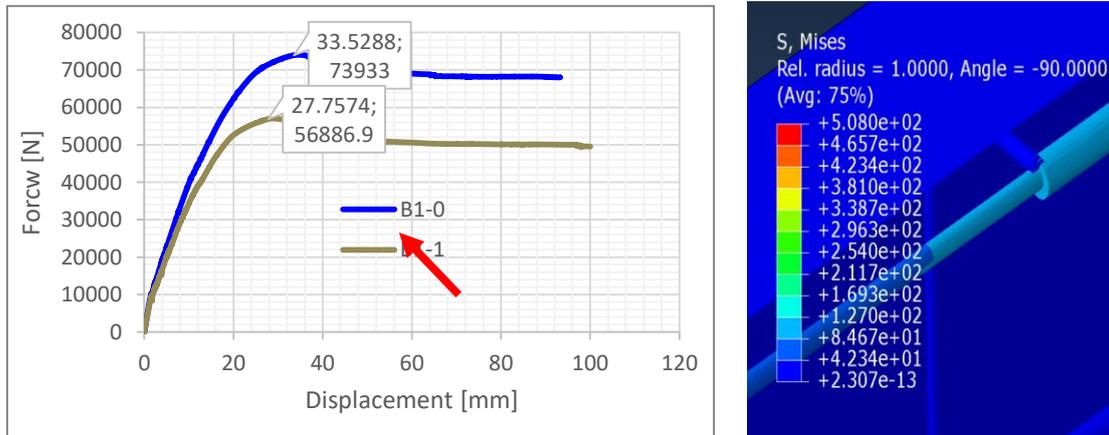
شكل 10 يوضح العلاقة ما بين قوة وتشوه الكمرات B1-0، B1-1 من ناتج فقدان مساحة حديد التسليح

بالنسبة للكمرة النموذجية B1-0 ، سجلت العلاقة بين القوة والتشوه (الإزاحة) قيمة قدرها 73.93 كيلو نيوتن عند تشوه قدره 33.52 مم. في المقابل، كانت القوة تساوي 56.88 كيلو نيوتن عند تشوه قدره 27.75 مم في الكمرة B1-1. يظهر هذا التناقص الكبير في قدرة الكمرة نتيجة لفقدان سماكة حديد التسليح، مما أدى إلى ضعف الترابط بين الحديد والخرسانة، وبالتالي تقليل قدرة الكمرة على تحمل الأحمال. تشير هذه النتائج إلى أهمية الحفاظ على سماكة الحديد المناسبة وإجراء الصيانة الدورية لتفادي التآكل الذي يمكن أن يؤدي إلى تدهور الأداء الهيكلي للكمرة. يجب أخذ هذا التناقص الكبير في الاعتبار عند تنفيذ الصيانة الضرورية للمنشأ. عند النظر في موقع المبنى بالقرب من البحر، يتضح أن التآكل الناجم عن الرطوبة العالية والملوحة المحيطية يساهم في تسريع تدهور حديد التسليح. هذا التأثير البيئي يجعل من الضروري تعزيز استراتيجيات الصيانة والتصميم للتعامل مع ظروف التآكل المتسارعة، خاصة في البيئات الساحلية. يشير ذلك إلى أن فقدان سماكة حديد التسليح قد يكون أكثر حدة في المباني القريبة من البحر، مما يبرز الحاجة إلى تصميم هياكل مقاومة للتآكل في هذه المواقع.

يوضح الشكل 9 العلاقة بين القوة والتشوه للكمرتين B1-0 و B1-1، حيث يتضح تأثير فقدان مساحة حديد التسليح على الأداء الإنشائي للكمرات. يظهر الشكل أن الكمرات التي فقدت مساحات كبيرة من التسليح تُظهر ضعفًا ملحوظًا في تحمل الأحمال مقارنةً بالكمرات التي فقدت مساحات أقل من التسليح. كما يوضح الشكل أيضًا تأثير تقليل سماكة حديد التسليح من #12 إلى #10 مم على الأداء الهيكلي.

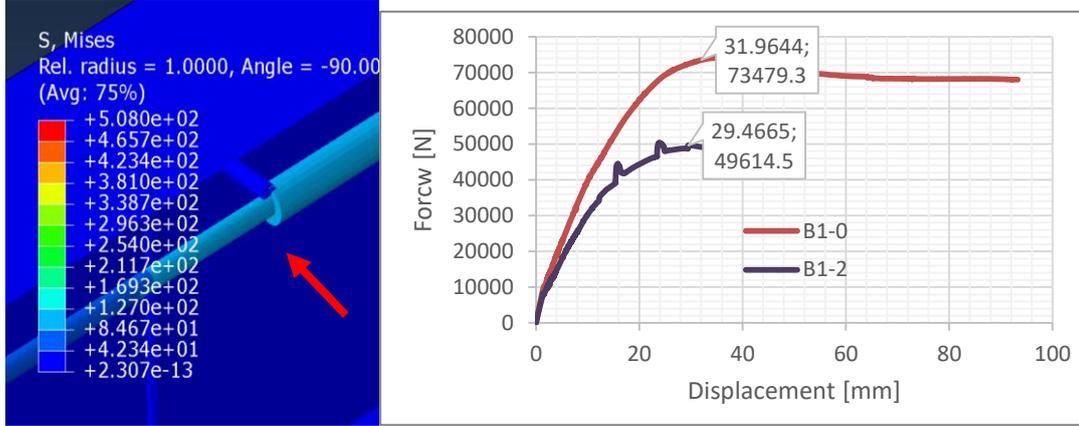
شكل 11 يوضح العلاقة ما بين قوة وتشوه الكمرات B1-0، B1-2 من ناتج فقدان لمساحة حديد التسليح

أما بالنسبة للكمرة النموذجية B1-2، فكانت النتائج أضعف بالمقارنة بالحالة القياسية (B1-0). يوضح الشكل 11 العلاقة بين القوة والإزاحة للكمرة، كما يبين التشوه في الكمرة أيضًا. تساهم هذه البيانات في توضيح مدى تأثير الفاقد في مساحة التسليح على سلوك الكمرة تحت الأحمال. الكمرة B1-2 أظهرت أداءً أقل كفاءة، مما يدل على أن فقدان مساحة حديد التسليح يؤثر بشكل كبير على قدرة التحميل والتشوه النهائي للكمرة.

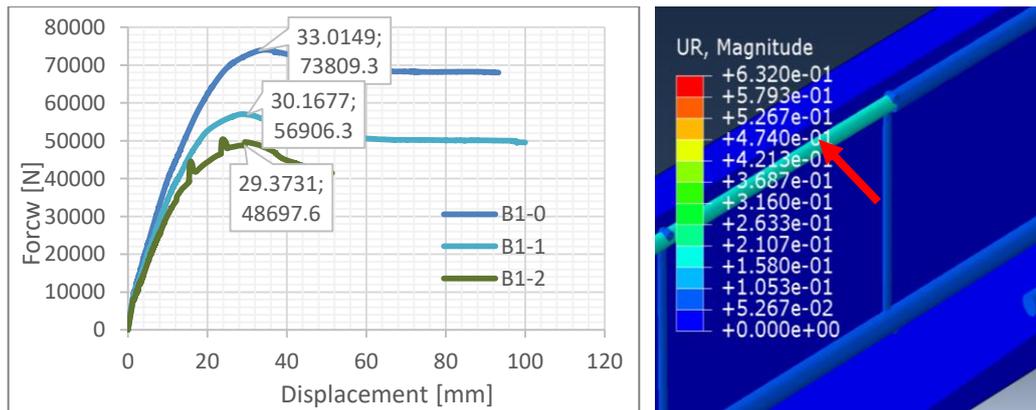
شكل 12 . يوضح تفاصيل التشوه الخارجي والداخلي وتأثير الأحمال على الكمرة B1-0 ، بينما يوضح الشكل 8 تفاصيل التشوه والعلاقة بين الأحمال والإزاحة للكمرة B1-1. تمثل النتائج فرقاً ملحوظاً في الأداء الهيكلي، (تقليص التسليح إلى زيادة التشوه وتقليل القدرة على تحمل الأحمال)
