إعصار دانيال والأضرار الكارثية على سد مدينة درنة والمنطقة العمرانية

(توصيات ومقترحات ما بعد الكارثة)

Storm of Daniel and the Catastrophic Damage to the Dam in Derna and the Urban Area (Recommendations and proposals after the disaster)

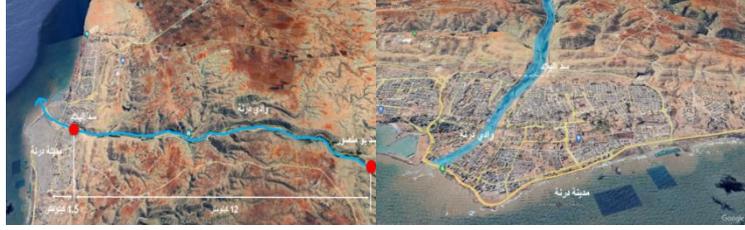
الشركة التي تبنت بناء السدود بمدينة درنة: ففي عهد نظام القذافي (1996-2011) كلفت الشركة اليوغسلافية (هيدربروجيكت **Hidroprojekt**) بإنشاء السدين بوادي مدينة درنة انظر الشكل (3-4) عام (1973) وتم الانتهاء من بناءهما عام (1977) وتعتبر

سدود مدينة درنة سد بو منصور وسد البلاد من السدود الركامية Rock Fill المتوسطة الحجم بارتفاع من 15 متر إلى 90 متر انظر الجدول (1).

شكل (3) سدود مدينة درنة (مصدر الصورة: رسم الباحثان)

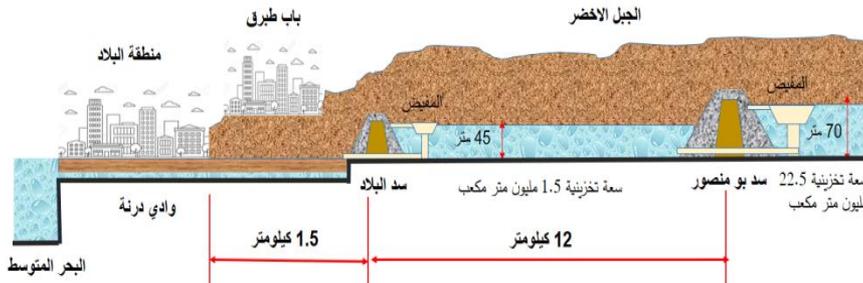
شكل (4) سدود مدينة درنة (مصدر الصورة: رسم الباحثان)

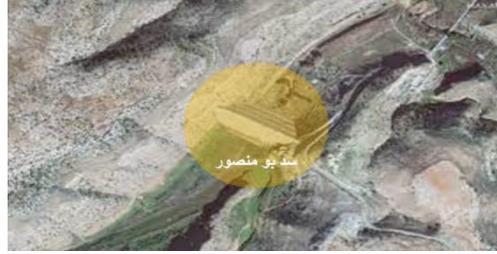
(1) سد بو منصور: وهو سد ركامي يقع على بعد 12 متر من سد البلاد، ويعتبر سد ترابي بارتفاع 75 متر فقط تبلغ الطاقة التصميمية الاستيعابية لسد 22.5 مليون متر مكعب و المفايض (المعروفة بالقمع) بسعة 170 متر مكعب في الثانية، (أحمد محمد، 2023)، انظر الشكل الاتي (5-6).

شكل (5) مسقط أفقي لسد بو منصور، (Google.com)

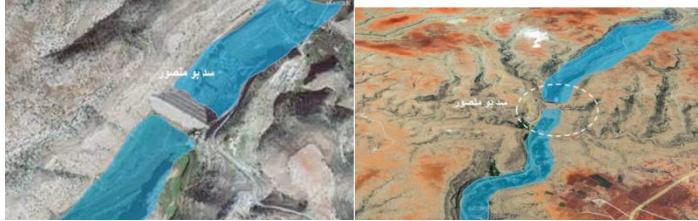
شكل (6) سد بو منصور، يبعد عن مركز المدينة 12-13 كيلومتر، (Google.com)

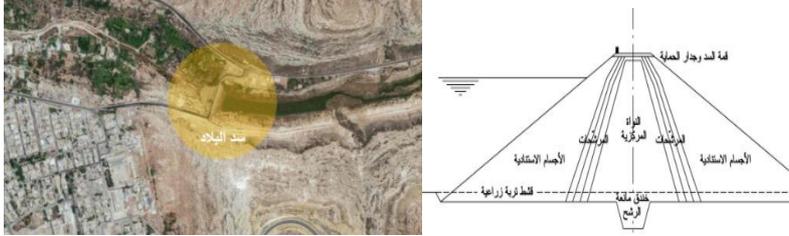
(2) سد البلاد: سد ركامياً أيضاً يقع على بعد 1.5 كيلومتر من مركز المدينة، ارتفاعه 45 متر وسعة تخزينية 1.5 مليون متر مكعب انظر الشكل (7_8).

شكل (7) سد البلاد سد ركامي بسعة تخزينية 1.5 مليون متر مكعب وارتفاع 45 متر.

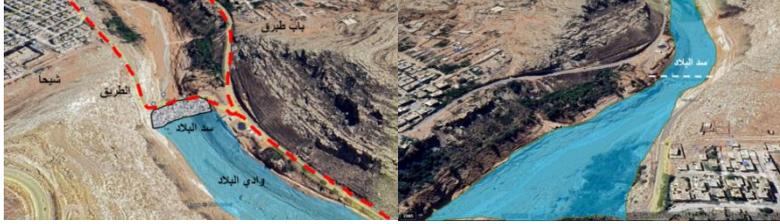
شكل (8) سد البلاد، يبعد عن مركز المدينة 1.5 كيلومتر، (مصدر الصورة: رسم الباحثان)

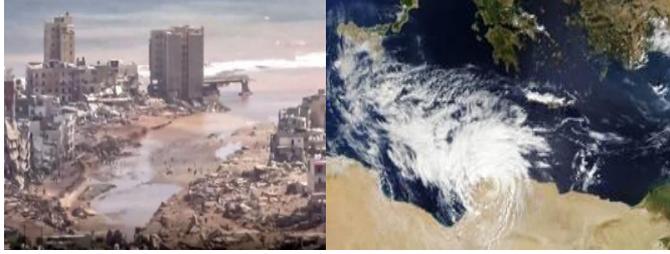
- عاصفة دانيال: مرت عاصفة دانيال على مدينة درنة في اليوم الكارثي يوم الاثنين بتاريخ 11-9-2024 مخلفة أضرار مادية وبشرية غير مسبوقة في تاريخ المدينة بسبب انهيار السدين بوادي درنة الذي تعتبر نهايته تمر بقلب المدينة قبل وصولها إلى شاطئ البحر المتوسط انظر الشكل (11).

شكل (11) تسبب الإعصار بهطول أمطار تقدر أكثر من 200ملي متر مكعب في 24 ساعة،
(Google.com)

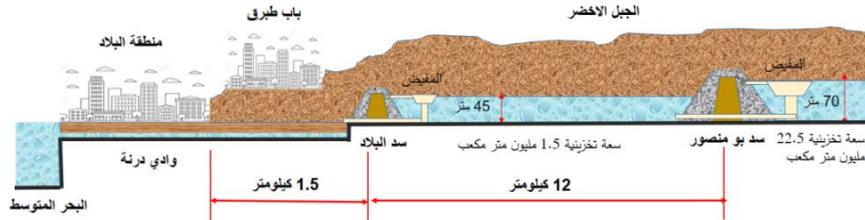
يوضح الشكل (14): السدين في الوضع الطبيعي.

بينما الشكل (14) يوضح مقطع توضيحي لموقع السدين بالنسبة للمدينة مع توضيح لشكل

السد التقريبي، (مصدر الصورة: رسم الباحثان)

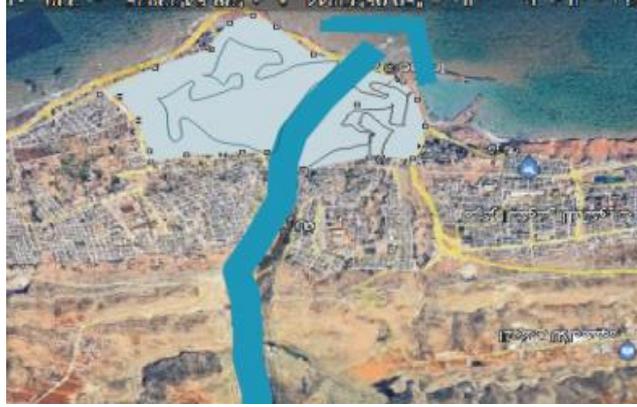
أ- المنطقة المتضررة: المنطقة المعرضة مباشرة لخط سريان الفيضان وهي منطقة وادي درنة المنقسمة إلى الضفة الشرقية للبلاد والضفة الغربية للبلاد، حيث تسبب قرب السد من المدينة وقوة الفيضان المحمل بالطين ومخلفات الهدم والكميات المياه الكبيرة مع كون المنطقة المتضررة منخفضة في خسائر مادية جسيمة ولا تعوض.

شكل (20) خط مجرى الوادي بمدينة درنة.(مصدر الصورة: رسم الباحثان)
