آفاق إعادة إعمار المناطق المتضررة بسبب النزاعات في ليبيا بمنطقة قنفودة - بنغازي كحالة دراسة

Prospects for the Reconstruction of Conflict - Affected Areas in Libya Qanfouda area – Benghazi as a case study

This research addresses the prospects of reconstructing urban areas affected by armed conflicts in Libya, through a case study of the Qanfouda area in the city of Benghazi, considered one of the most affected regions by military operations. The study aims to analyze the impact of armed conflict on the urban fabric, infrastructure, and architectural identity, and to explore the possibilities of reconstruction through sustainable planning and architectural approaches that take into account local specificity as well as social and economic dimensions. The research relied on a descriptive-analytical methodology, supported by field studies, analysis of aerial photographs and maps, alongside reviewing relevant literature and previous studies on post-conflict reconstruction. The results showed that reconstruction should not be limited to rebuilding damaged buildings but should represent a comprehensive urban process aimed at reorganizing the urban fabric, restoring architectural identity

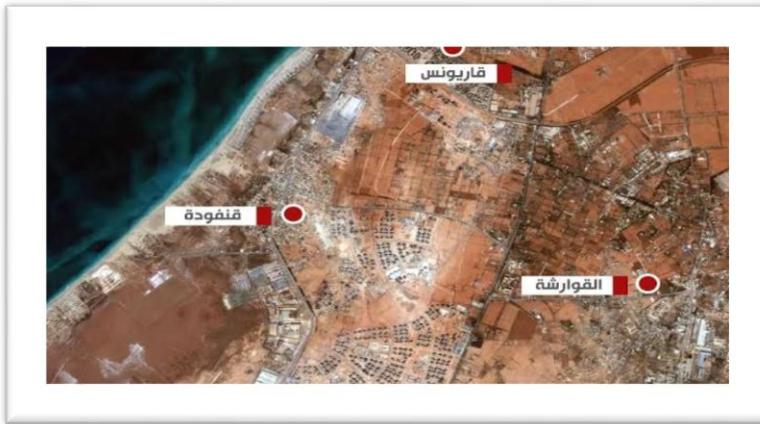
شكل (1): الموقع الجغرافي لمنطقة قنفودة ضمن النسيج الحضري لمدينة بنغازي
المصدر: صور أقمار صناعية.

تقع منطقة قنفودة في الجهة الغربية من مدينة بنغازي (شكل 1. صورة أقمار صناعية) وتُعد من المناطق الحضرية التي نشأت وتطورت ضمن الامتداد العمراني الحديث للمدينة. وقد تميزت قبل اندلاع النزاع بنسيج عمراني شبه منتظم، قائم على تقسيمات سكنية واضحة، وشبكة طرق تربط بين المحاور المحلية والرئيسية، مما منح المنطقة درجة مقبولة من الترابط الوظيفي والحركي داخل النسيج الحضري العام. من الناحية المعمارية، غلب على مباني قنفودة الطابع السكني منخفض الارتفاع، حيث انتشرت المساكن الفردية والمباني ذات الطابق أو الطابقين، مع حضور محدود للمباني متعددة الطوابق. واتسمت هذه المباني ببساطة التكوين المعماري، واعتمادها على أنماط إنشائية تقليدية ومواد بناء محلية، بما يعكس الخصائص الاجتماعية والاقتصادية لسكان المنطقة. كما ساهم هذا النمط العمراني في تحقيق مقياس إنساني ملائم، وفر إحساسًا بالاستقرار والانتماء المكاني.

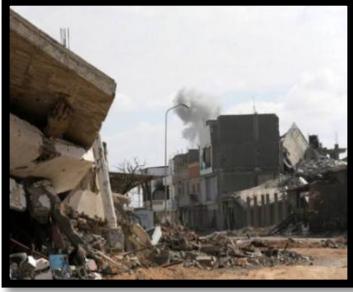
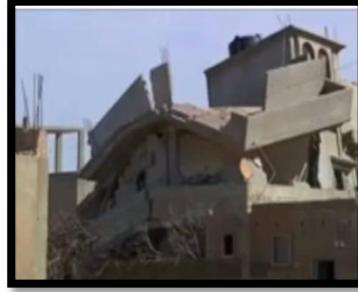
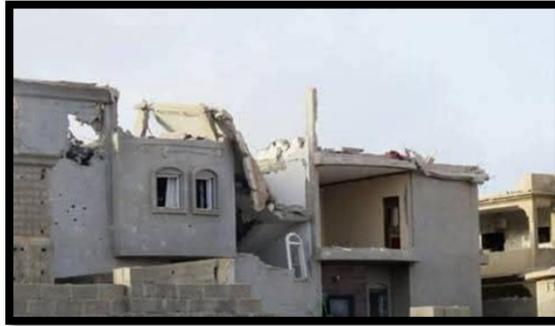
شكل (2): انهيارات جزئية وكاملة لمباني سكنية متعددة الطوابق

تُظهر الصور الميدانية تعرض عدد كبير من المباني السكنية لانهيارات جزئية وإصابات مباشرة، خاصة في الواجهات الخارجية والعناصر الإنشائية الحاملة.

تشير هذه الصور إلى هشاشة بعض الأنظمة الإنشائية، وغياب معايير السلامة في المباني، مما يحد من إمكانية الترميم في كثير من الحالات، ويجعل إعادة البناء خيارًا أكثر أمانًا (شكل 2. قناة العربية الإخبارية)

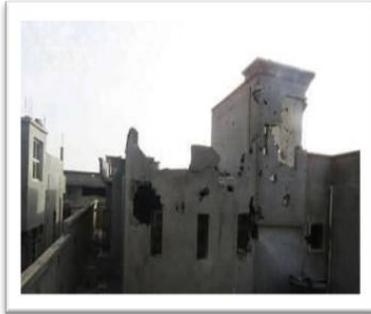
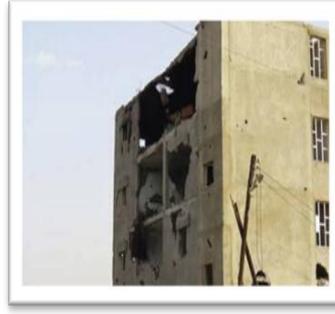
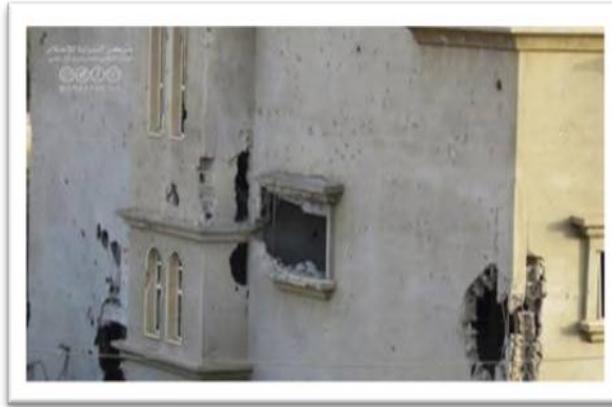
شكل (3): آثار إصابات مباشرة في واجهات المباني السكنية
المصدر: تصوير ميداني من سكان المنطقة (قبل النزوح) - معالجة الباحثة

يوضح التوثيق البصري تضرر الواجهات المعمارية وظهور فتحات كبيرة ناتجة عن الإصابات المباشرة، ما أدى إلى تشويه المشهد الحضري وفقدان الهوية العمرانية للمنطقة (شكل 3، تصوير أحد سكان المنطقة النازحين)

يعكس هذا النمط من الدمار غياب الاعتبارات الجمالية والهوية المحلية، الأمر الذي يستدعي دمج البعد المعماري في مشاريع إعادة الإعمار المستقبلية.

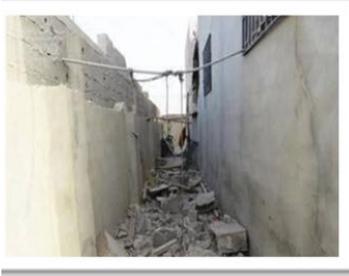
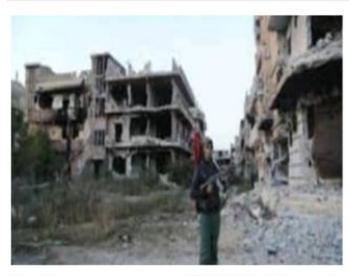
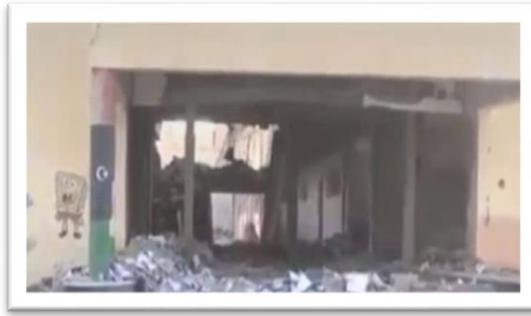
شكل (4): مبانٍ مهجورة ومتضررة داخل الكتل السكنية
المصدر: قناة العربية الإخبارية

أدت الانهيارات المتكررة إلى تشكل فراغات عمرانية غير مخططة بين المباني، مما تسبب في تفكك النسيج العمراني وظهور مساحات مهملة (شكل 3، قناة العربية الأخبارية)

وتشير هذه الحالة إلى ضرورة إعادة تنظيم هذه الفراغات واستثمارها كمساحات عامة أو خدمية ضمن مخطط عمراني متكامل.

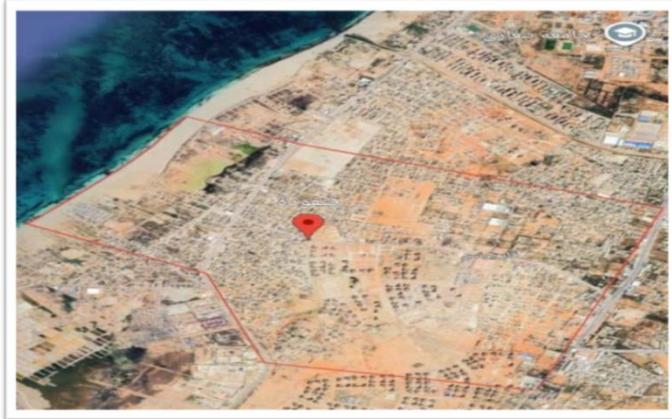
شكل (5): التحليل المكاني لموقع منطقة قنفودة ونطاق الدمار العمراني

يسهم التحليل المكاني المعتمد على الصور الفضائية في فهم نطاق الدمار وعلاقته بالنسيج الحضري المحيط (شكل 5، صورة أقمار صناعية)

يبين التحليل أن الدمار كان متصلاً داخل الكتل العمرانية، ما يدعم اعتماد إعادة إعمار شاملة بدلاً من تدخلات جزئية.

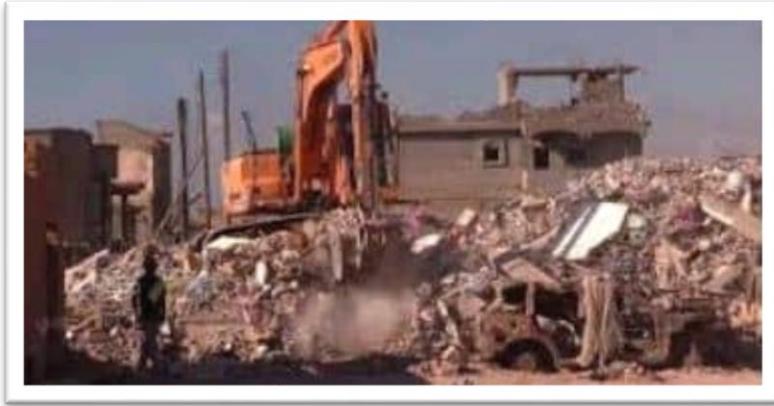
شكل (6): إزالة الأنقاض باستخدام المعدات الثقيلة

تعد إزالة الأنقاض المرحلة الأولى في عملية إعادة الإعمار، حيث تمهّد لإعادة تنظيم الأرض والبنية التحتية (شكل 6، قناة العربية الإخبارية)

غير أن نجاح هذه المرحلة مرتبط بوجود خطة واضحة لإدارة مخلفات الحرب وإعادة تدويرها.
